## アスベスト調査結果

# アスベスト採取箇所

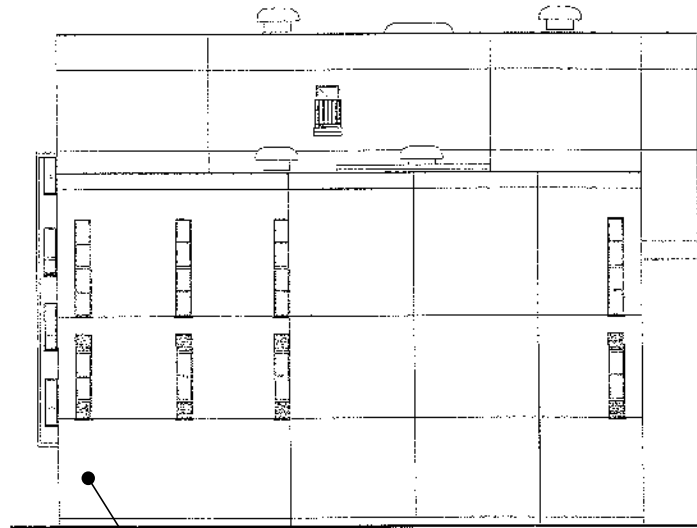
## 東立面

No. 13 : リシン吹付①  
No. 14 : リシン吹付① 下地調整材  
(外壁)

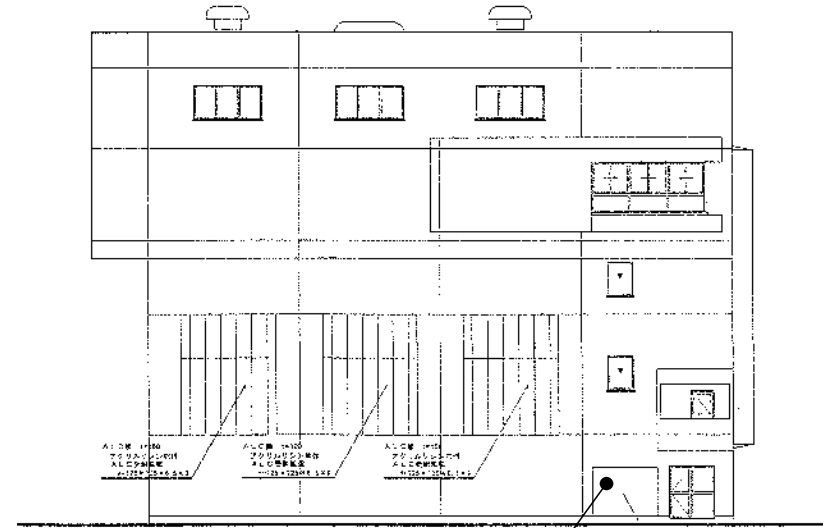
## 西立面

No. 15 : リシン吹付②  
No. 16 : リシン吹付② 下地調整材  
(外壁)
